| | こ 提 案 | 問題点及び目的 | 現況写真 |

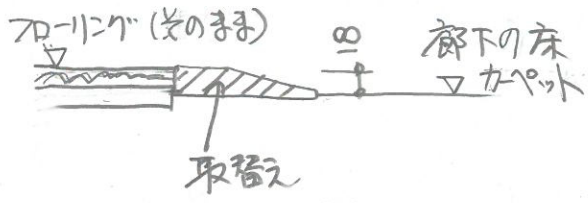
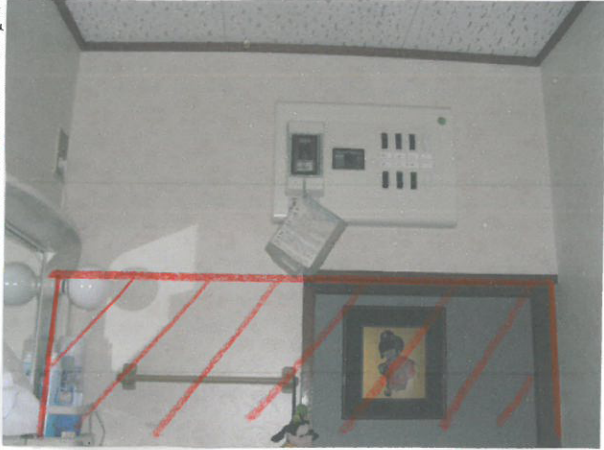
| | こ 提 案 | 問題点及び目的 | 現況写真 |
|---|---|---|---|
| ① 廊下より洗面・脱衣室の入口を撮る | <p>① ② ⇒ ① 一本引戸を撤去して全巾開口とする<br/>② 床の断差はテーパーを取る</p> <p>③ 床に穴を明け、給排水配管工事をした後、穴を修繕する</p> | <p>① 出入口の中が狭い<br/>② 出入口の床に断差がある<br/>↓<br/>車イスが入らない</p> <p>全開口とする</p> | |

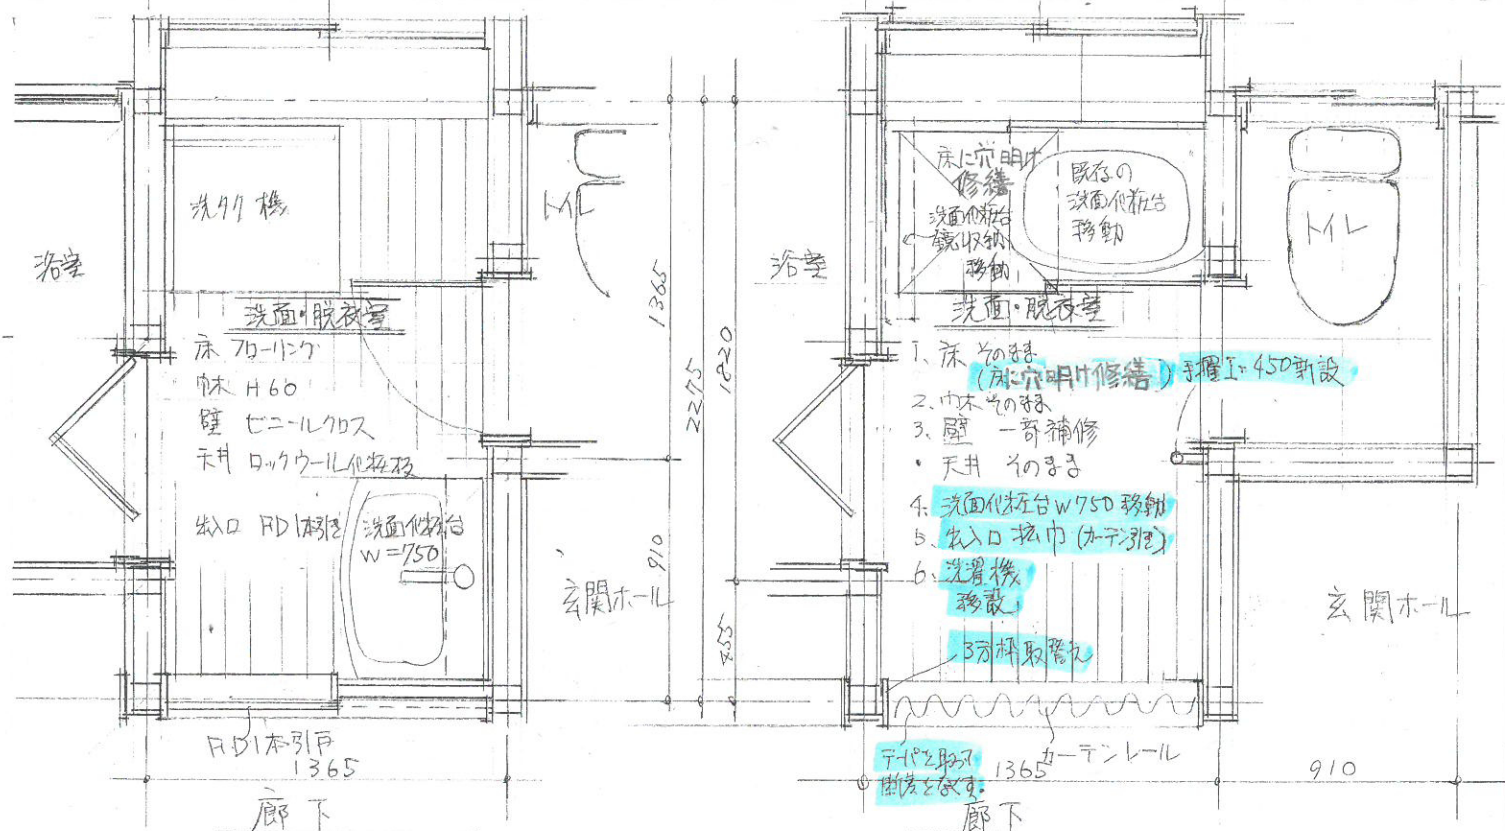
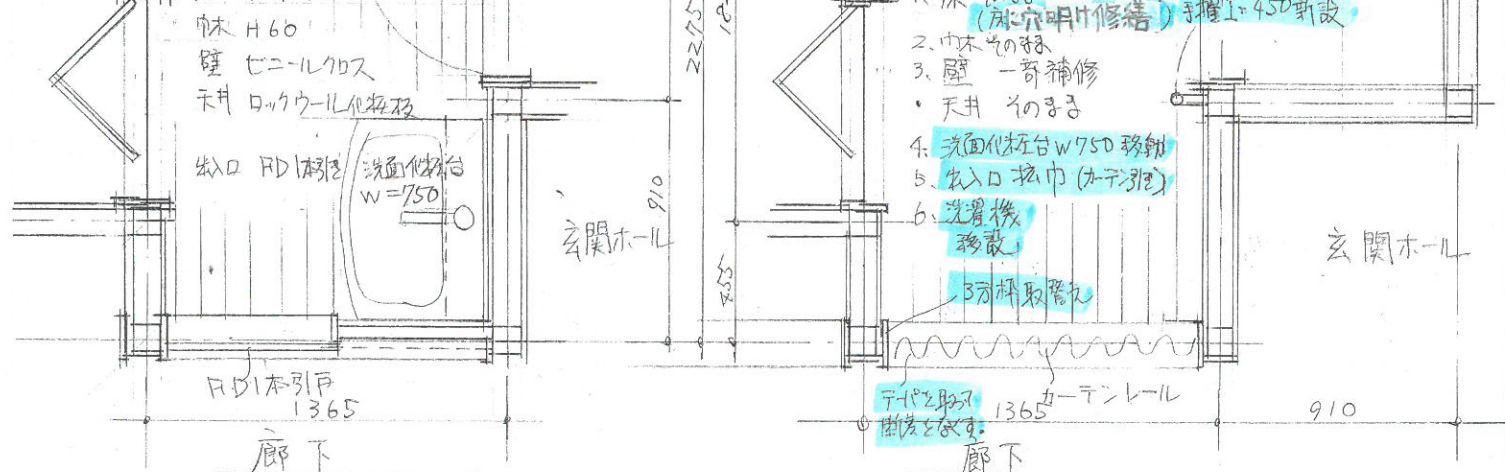
| | こ 提 案 | 問題点及び目的 | 現況写真 |
|---|---|---|---|
| ③ 奥の洗濯機を撮る | <p>④ ⇒ ⑥ 洗濯機は他の場所に移動する</p> <p>工事前 現況図面</p> <p>工事完了後図面</p> <p>林様宅 洗面・脱衣室介護工事 1/20</p> | <p>④ 出入口の中を広くしても洗濯機と洗面化粧台の両方を置くと車イスが動けない</p> | |

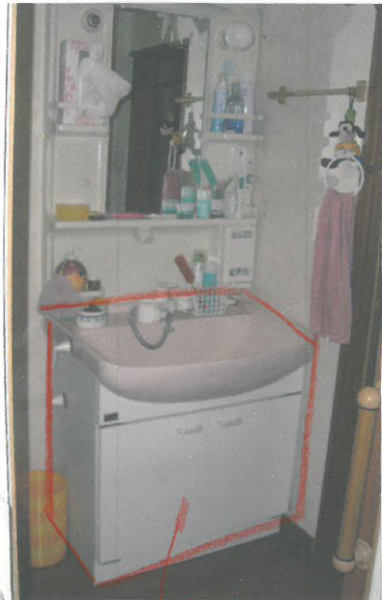
| | こ 提 案 | 問題点及び目的 | 現況写真 |
|---|---|---|---|
| ② 入口付近の洗面化粧台(W750) | <p>③ ④ ⇒ ④ 洗面化粧台を撤去し、出窓側の壁に移設する<br/>⑤ 鏡収納は浴室側壁に移設する</p> | <p>③ 出入口の中を広くしても洗面化粧台があると入れない</p> | <p>移動</p> |
